**COMUNE DI  
VERTOVA**  
Provincia di Bergamo

**STUDIO GEOLOGICO  
AGGIORNAMENTO PIANO DI  
GOVERNO DEL TERRITORIO  
VARIANTE 1**

**Tavola 4  
CARTA DEL DISSESTO CON  
LEGENDA UNIFORMATA PAI-PGRA**

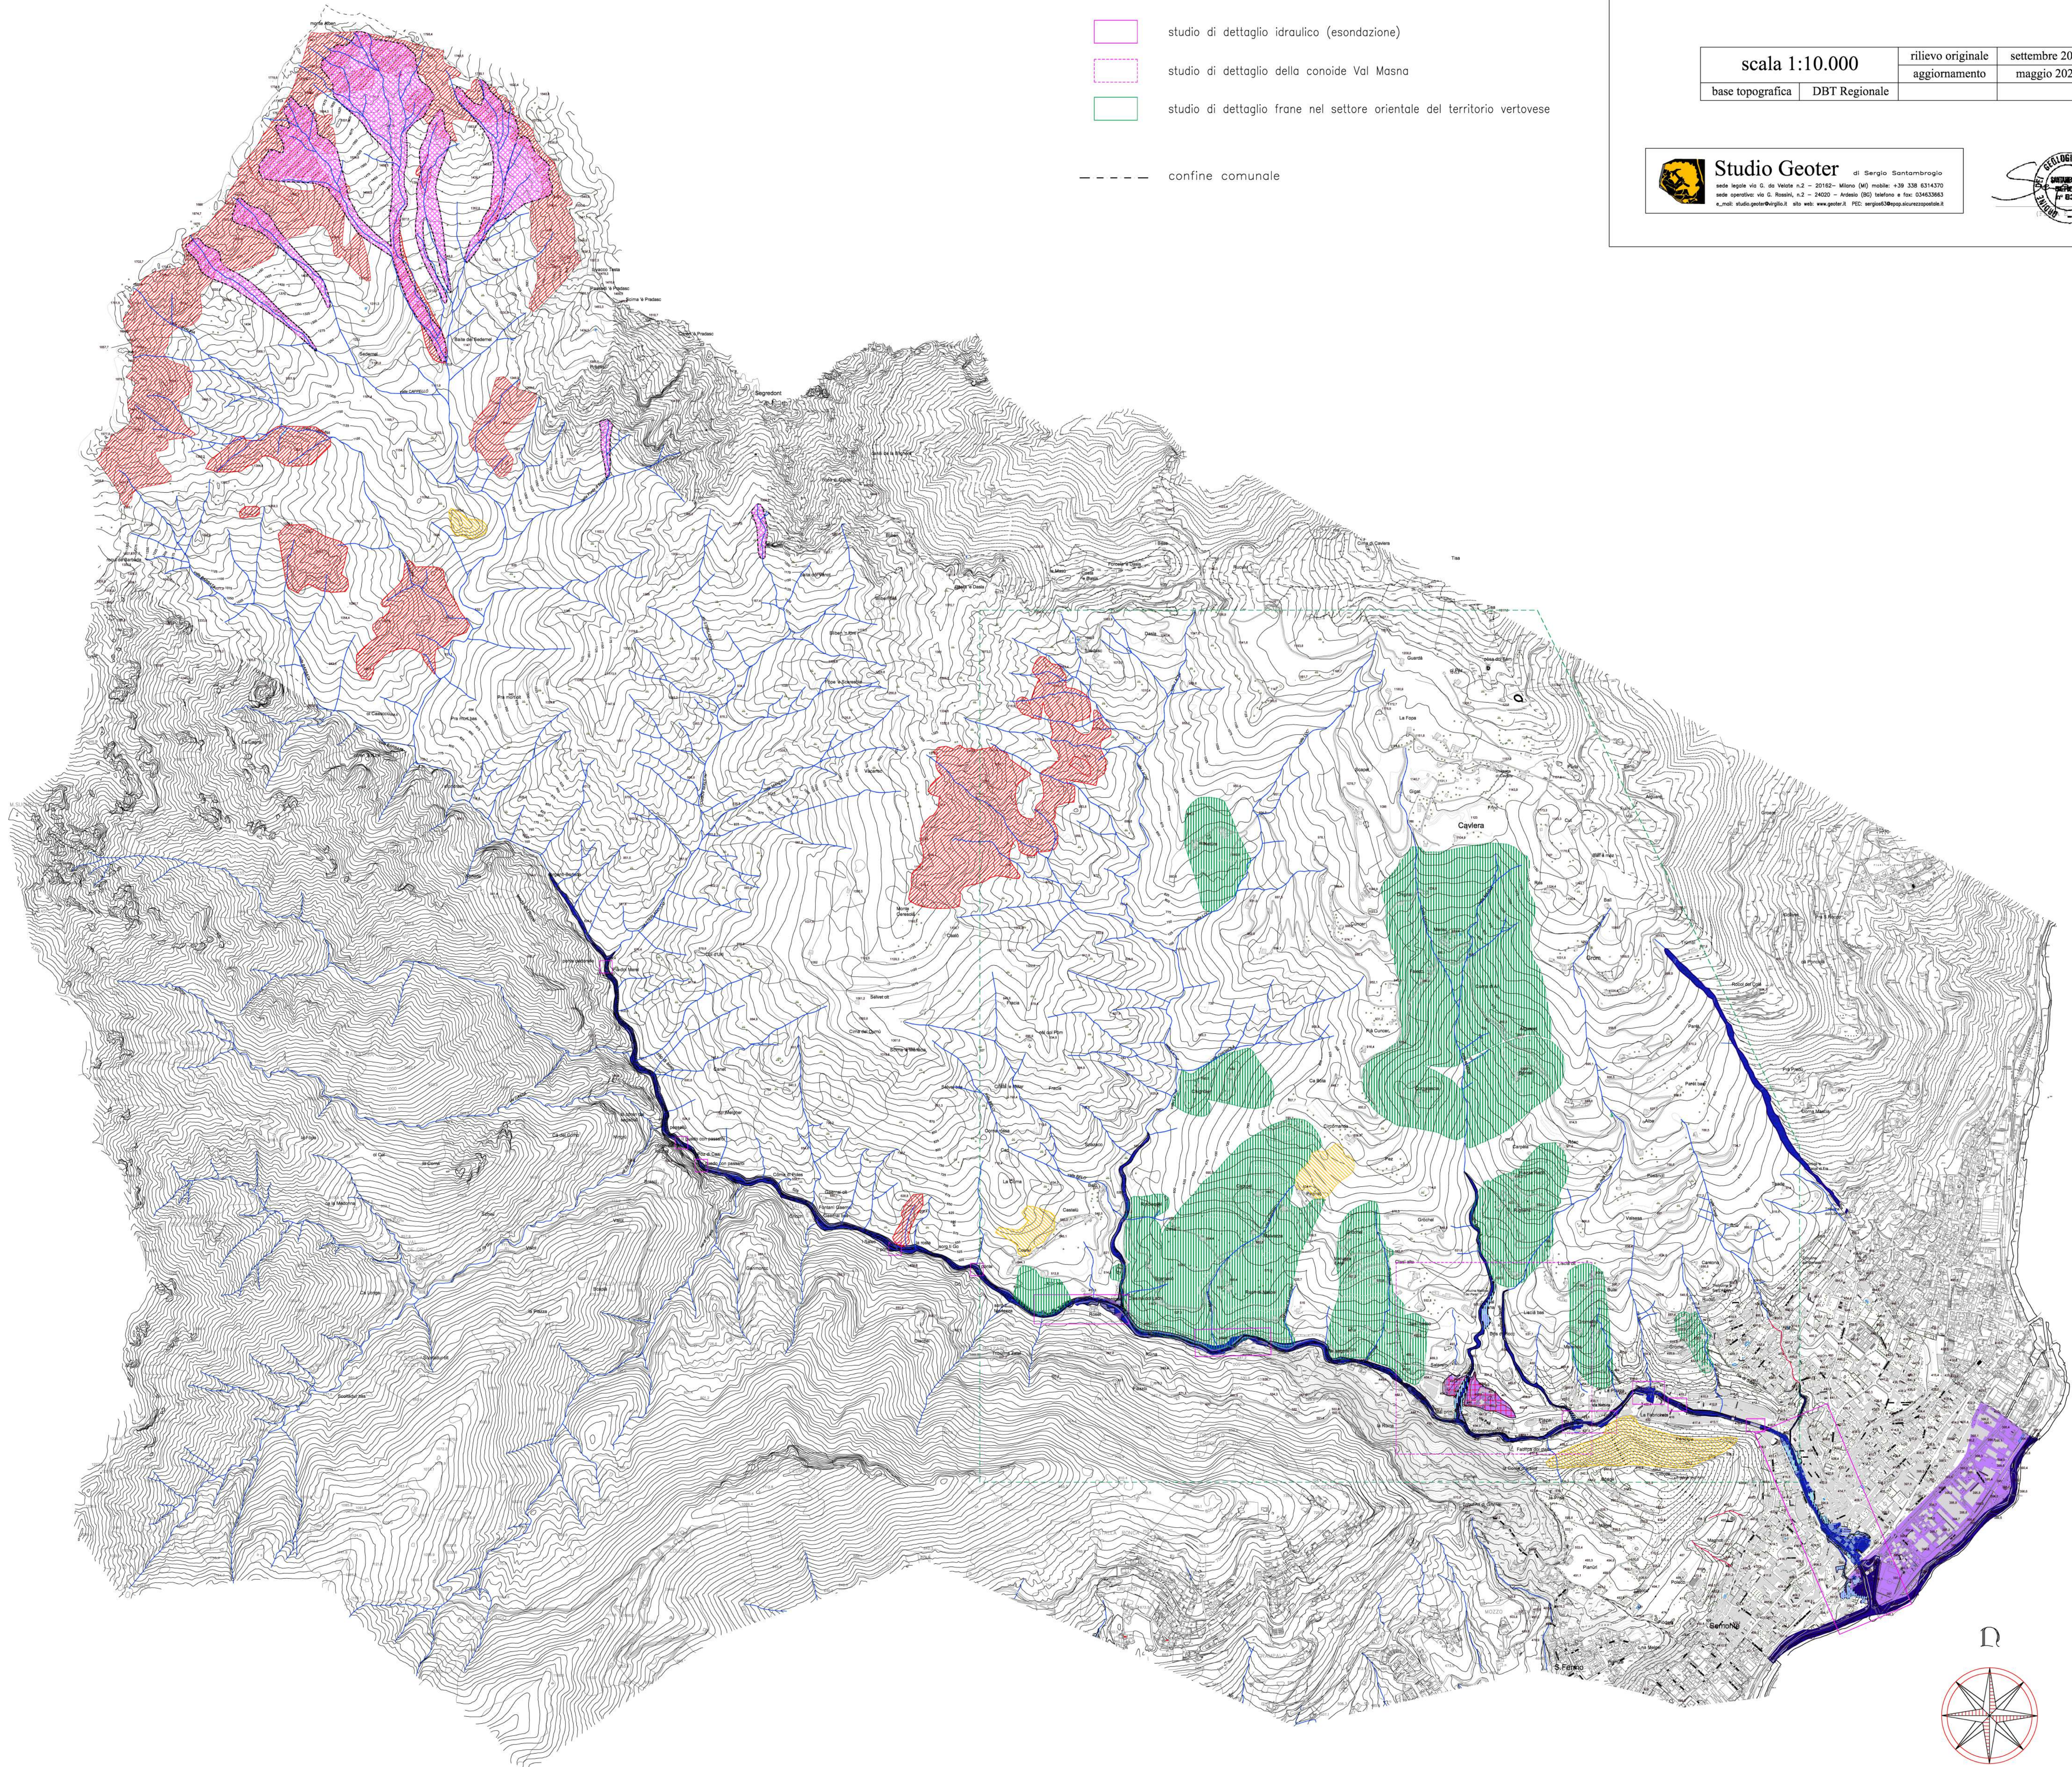
scala 1:10.000	rilevato originale	settembre 2022
base topografica	aggiornamento	maggio 2023
DBT Regionale
